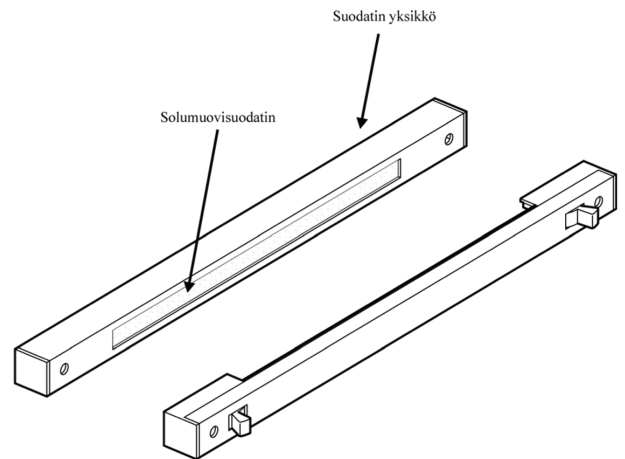
Biobe-venttiili on täysin auki, kun molemmat säätönupit osoittavat venttiilin ulkoreunoja kohden ja suljettu, kun nupit osoittavat venttiilin keskustaa kohti. Puoliavoimeksi venttiili saadaan, kun jompikumpi nupeista osoittaa venttiilin reunaa ja toinen keskustaa kohden.

Biobe-suodatinnauhan puhdistamista suositellaan tehtäväksi kahdesti vuodessa. Venttiili ja suodatinyksikkö irrotetaan avaamalla ruuvit, joilla ne on kiinnitetty karmiin. Suodatinkotelon sisällä on solumuovisuodatin, joka voidaan puhdistaa pesemällä se saippualliuoksessa. Ilmakanava imuroidaan ja osat asennetaan takaisin paikoilleen. Suodatinkotelo asennetaan sen pienempi ilma-aukko venttiilin sulkukoneistoa vastaan.

Ikkunan karmin yläosaan on tehty raitisilmakanava, jonka päälle on asennettu Biobe -venttiili sekä mahdollisesti suodatinyksikkö. Toimiva ilmanvaihto edellyttää riittävää korvausilman saantia asunnon ulkopuolelta. Venttiili tulisi pitää vähintään puoliavoimena, jolloin ei synny hallitsematonta ilmavirtausta esimerkiksi ovien alta, postiluukusta tai muista raoista. Mikäli asunnosta ei saada poistettua hengitysilman, ruuanlaiton ja peseytymisen aiheuttamaa kosteutta tehokkaasti, luodaan helposti suotuisa kasvualusta haitallisille mikrobeille ja homeitiöille. Myös hajujen siirtyminen hormeja pitkin tai porraskäytävän kautta huoneistosta toiseen, on eräs puutteellisen korvausilman oireista.
